Schiefer Wo der Wind den Regen treibt

Bei der Neudeckung eines Daches im Westerwald wurden konstruktionsbedingte Schwachstellen entschärft und die Regelausführung der Schieferdeckung durch detailspezifische Maßnahmen ergänzt.

Von Paul Fingerhut

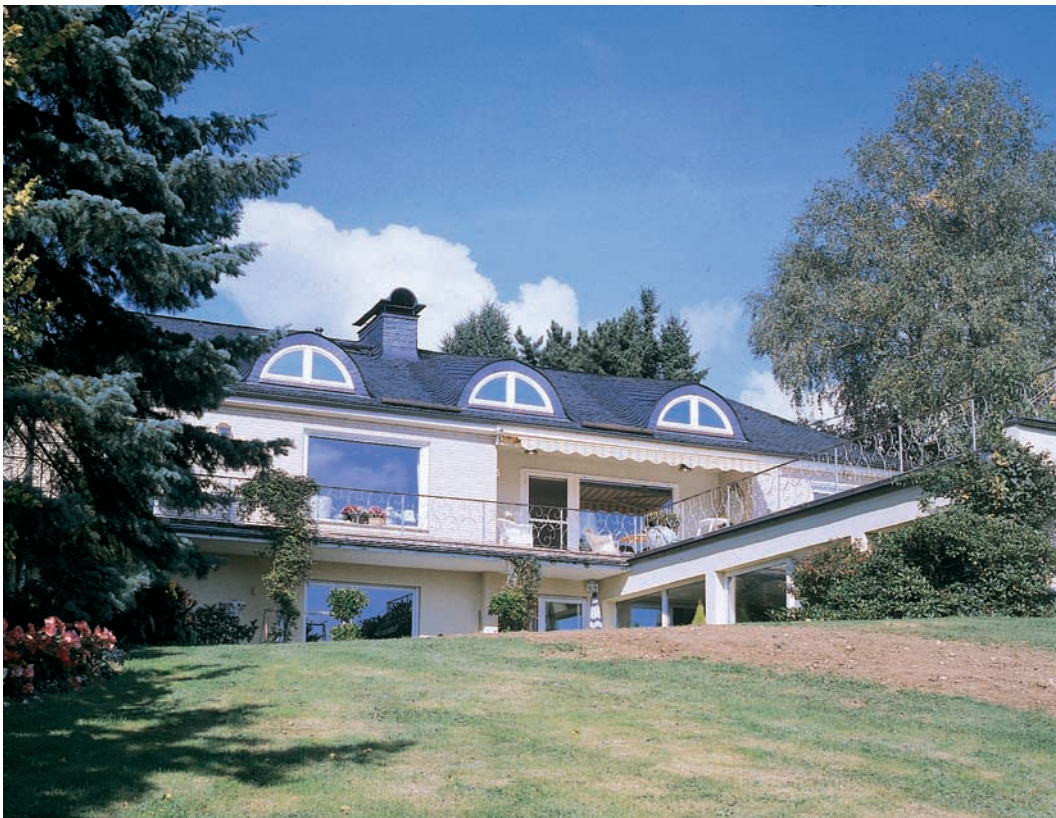
→ Das Haus mit der Altdeutschen Schieferdeckung steht auf einer Anhöhe des Westerwaldes. Die Decksteine haben scharfen Hieb und sind um ein Drittel der Steinhöhe überdeckt.

Für die Altdeutsche Schieferdeckung wurden Decksteine der Sechzehntel-Sortierung im scharfen Hieb verwendet und diese um ein Drittel der Decksteinhöhe überdeckt. Starke Gebindesteigung sowie Rechts- und Linksdeckung der Deckgebände entsprechen der vorhandenen Dachneigung und den örtlich oft rauen Wetterbedingungen.

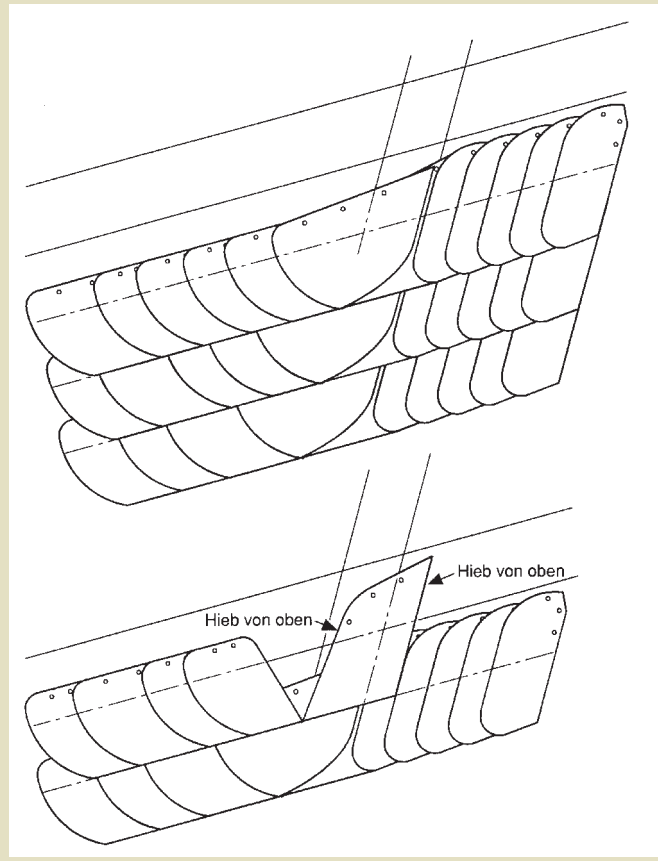
Detail: Kehlausführung

Steinverband einer auf Wassersteinen angesetzten, mit Endortsteinen gefügten rechten Kehle. Unmaßstäbliches Beispiel mit Decksteinen im normalen Hieb.

Bei den eingehenden Kehlen war zu bedenken, dass bei Einfällerkehlen das auf der Dachfläche abfließende Wasser

durch die Rücken der Einfäller an die offene Rückenfuge des ersten Kehlsteins der Kehlgebinde herangeführt wird. Deshalb wurden auch die richtungsgleich verlaufenden Deck- und Kehlgebinde – zum Beispiel bei Rechtsdeckung der Deckgebinde und rechter Kehle – auf einem Wasserstein angesetzt. Die am Kehlanschlusspunkt zusammengeführten Kehl- und Deckgebinde wurden jeweils durch einen Endstichortstein in der Form eines Schlussteins überdeckt. Dieser lässt

das zugeführte Wasser entfernt von der Rückenfuge des ersten Kehlsteins der Kehlgebände abtropfen.

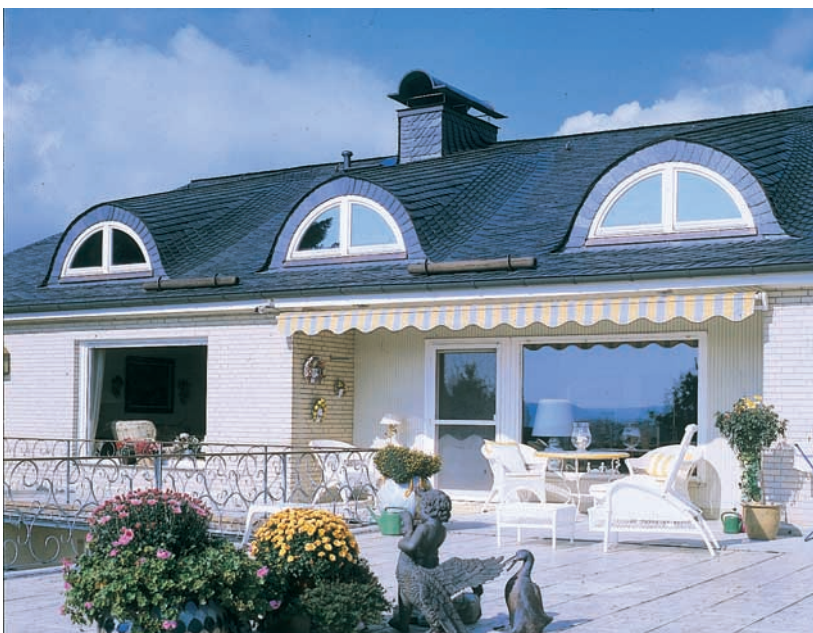
← **Starke Gebindesteigung und Ausrichtung der Deckgebinde gegen die Hauptwindrichtung entsprechen den dachkonstruktiven und klimatischen Anforderungen.**

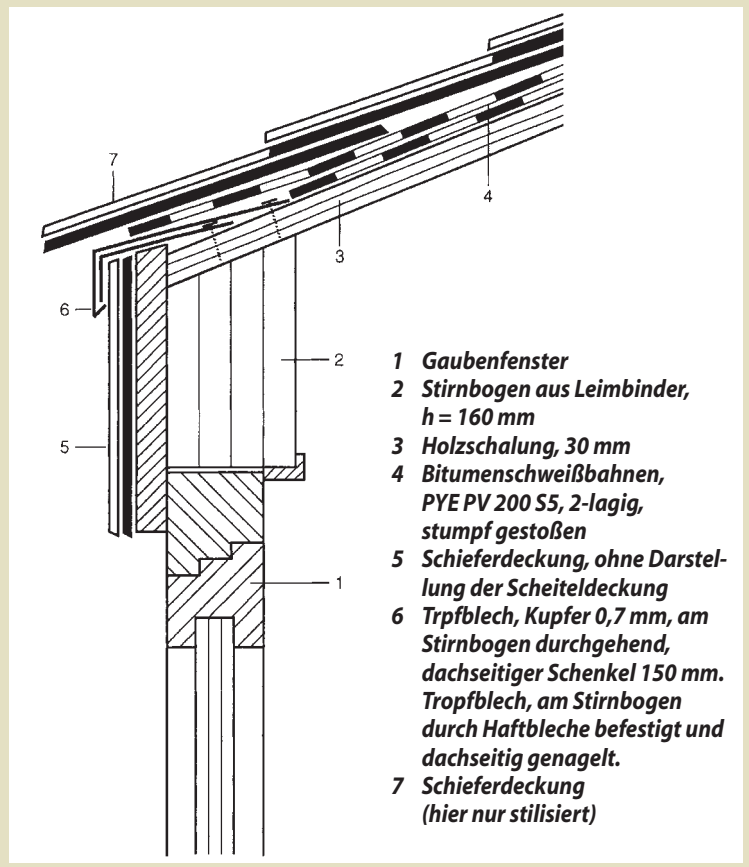
Detailschnitt: Gaubentraufe

Das mit Bitumenschweißbahnen vorgedeckte Gaubendach wird über ein Tropfblech entwässert.

Die Vordeckung der Gaubensättel und der anschließenden Kehlbereiche erfolgte mit Bitumenschweißbahnen PYE PV 200 S5, zweilagig, stumpf gestoßen. Die Bahnen wurden auf ein auf dem Stirnrahmen umlaufendes, auf den Gaubensattel 15 Zentimeter hochgeführtes Tropfblech aufgeklebt. Da auch die Hauptdachflächen mit Bitumenschweißbahnen vorgedeckt wurden, mussten dementsprechend lange Schiefelnägel verwendet werden.

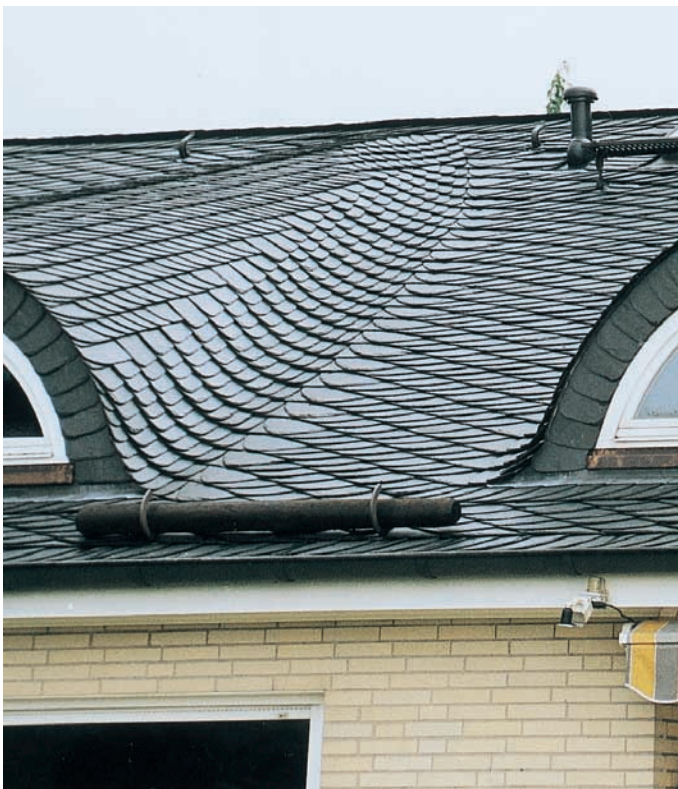
→ Die Kehle ist auf Wassersteinen angesetzt und mit Endortsteinen eingebunden.

Die Ankehlung der Gaubensättel erfolgte dachaufwärts soweit wie möglich durch eingehende Wangenkehlen. Da im oberen Bereich der Kehllinie der erste Kehlstein der Kehlgebinde eine riskante Schräglage zum anlaufenden Wasser eingenommen hätte, wurden an jeder Gaubenseite die jeweils letzten vier Kehlgebinde ausgehend gedeckt.
